1. A KUTATÁSI TÉMA ISMERTETÉSE, JELENTŐSÉGE

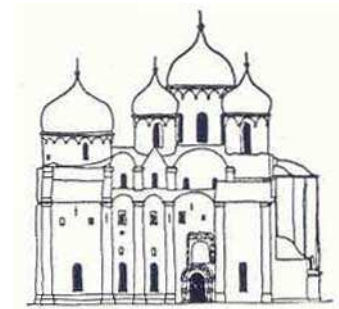
Novgorod, Szófia-katedrális (1045-1050.)⁵⁰

Novgorodban 989-ben épült fel egy hatalmas, tizenhárom kupolás fatemplom, ami 1049-ben tűz martalékává vált. Rá egy évre, 1050-re készül el a Szófia II. székesegyház. Eredetileg mind az öt kupolája ólomlemez borítású gömbsüveg volt, a ma is látható aranyborítású, kehely alakú süveg a főkupolán, ill. a hagymakupolák 1408 után kerültek a templomra.⁵¹

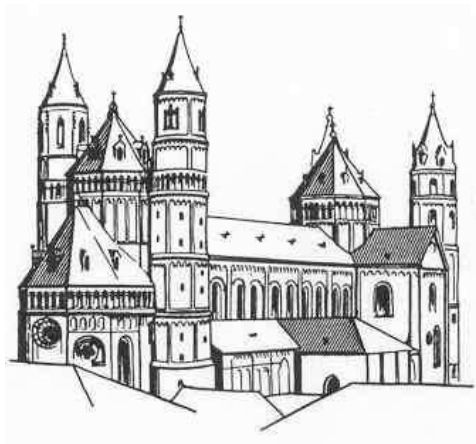
A romanika idején tovább növekszik a tornyok száma. A Wormsban épült császárdóm keleti és nyugati toronycsoportja is 3-3 toronyból áll. A négyzeti kupola és a nyugati központi torony feletti kupola is nyolcszögre szerkesztett sisak, míg a kőalaprajzú oldaltornyok felett kúp sisaktetők vannak. A compostellai katedrális két nyugati és a négyzet feletti tornyán kívül a kereszthajót további 6 torony övezi.

Worms, bazilika (1125-től a XIII. sz.-ig)⁵⁵

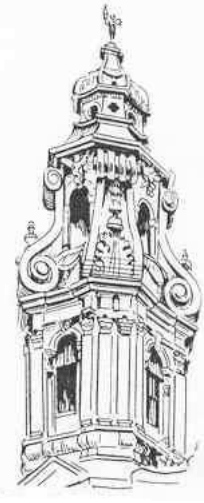
Grüssau/Szilézia
(1728 -1735.)
áttört volutás sisak⁹⁸

Az átmenetes hagymaforma (94.) nem szabályos nyolcszögű, mint ahogy a kupola (95.) sem az, hanem a négyzetes alaprajz lesarkítására szerkesztett. A francia-svájci süveg (96.) hagymája is erősen párnázott. A homorú paláستtal szerkesztett kupola (97.) a barokkos hatást még viszonylag egyszerű szerkezettel éri el, a laternára illesztett hatalmas voluták (98.) azonban már el is tüntetik a sisak szerkezetét.

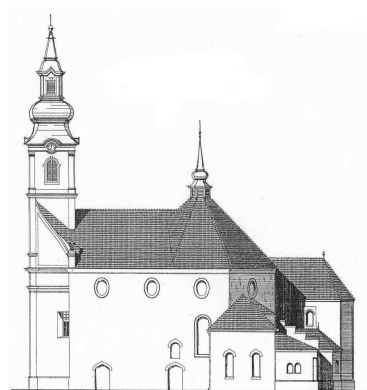
Szigetvár, Szent Rókus-plébánia templom¹³⁹

Az 1568. és 1569. között épült Szulejmán khán dzsámiját 1712-től templomként használták, s 1789-ben építettek hozzá tornyot. A kissé visszafogottabb laternás francia-svájci süveg toronysisak jól idomul a balkáni iszlám építészet arányaihoz. Az eredeti dzsámi négyzetének kupolája fölé szerkesztett kupolatetőre helyezett huszártorony is a keresztény templomépítés középkori hagyományaihoz való visszautalás.

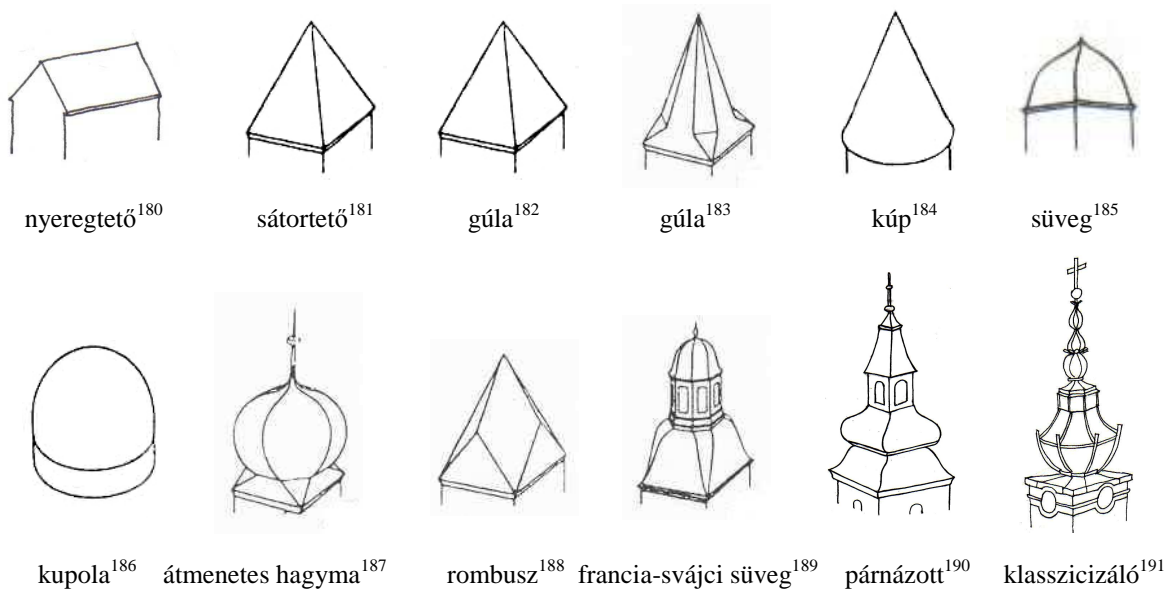
- Egyszerű tetőformák :
- *félnyeregtető*
 - 1. nyeregtető
 - *kontytető*
 - 2. sáttető
- Rombusztető (csürlőtető) - 3. rombusztető
- Toronysisakok :
- 4. gúla (négy-, hat-, vagy nyolcszög alapú)
 - 5. kúp
 - 6. kupola
 - 7. süveg
- Hagymatető :
- 8. átmenetes hagyma
 - *átmenet nélküli hagyma*
- Redőstető*
- Összetett sisakok :
- 9. francia-svájci süveg
 - 10. összetett hagyma
 - 11. párnázott barokk sisak
- Klasszicizáló sisakok : - 12. klasszicizáló sisakok

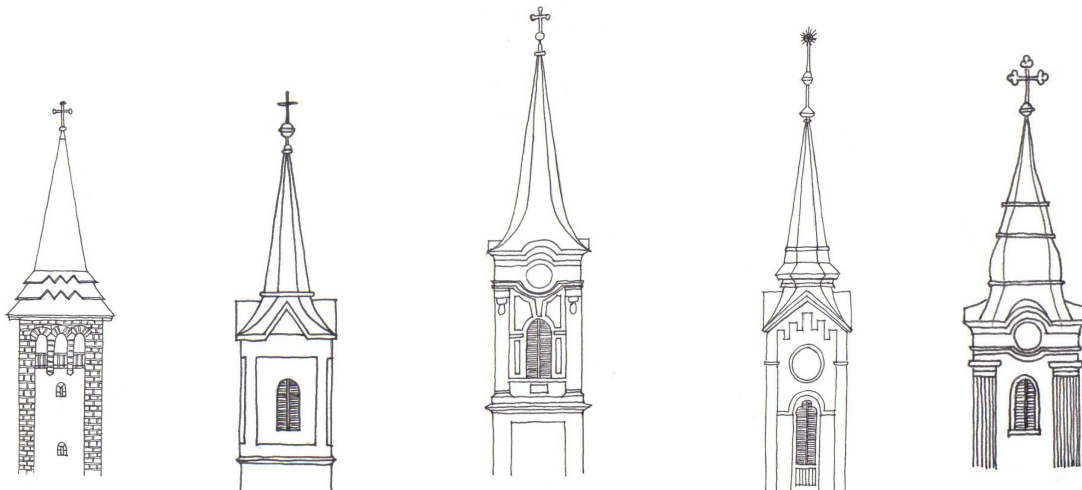
5.4.4. gúla : az egyszerű gúlasisak tulajdonképpen egy meredek sátortető. Templomtoronyoknál szinte mindig a négyzet négy sarkának letompításával kialakuló nyolcszögletű gúla, nagyon gyakran vízszintes tagozatokkal, melyek egyúttal a bádogozás merevítésére is szolgálnak. A gótikában kialakuló hegyes gúlasisakok jóval később a klasszicista református és evangélikus templomok kedvelt sisakformájává válnak.

A tisztán geometriai formákból építkező gúlisakok órái a falazott toronyba kerülnek, nem metszenek bele a sisakba. A sisak puritán megjelenése végtelenül egyszerű kialakítással párosul, s ennek köszönhetően alig van a sisaknak meghibásodási lehetősége. Ha az óra a sisakba épül, akkor ez kétféleképpen történhet. Vagy oromfalba helyezik az órát és az oromfalat visszakötik a toronytetőhöz, vagy a gúla két egymást keresztező nyeregtetőre épül, s ilyenkor a két nyeregtető két-két oromzatába kerül az óra. Mindkét esetben a gúláról lezúduló csapadékvíz elvezetése nehézkes, a kialakuló vápákban pedig könnyen megragad a hó.

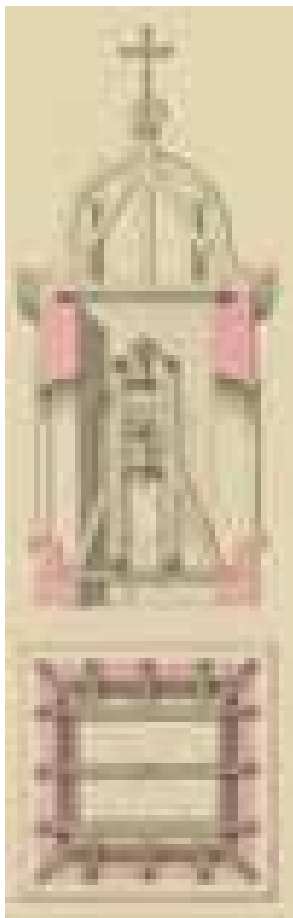
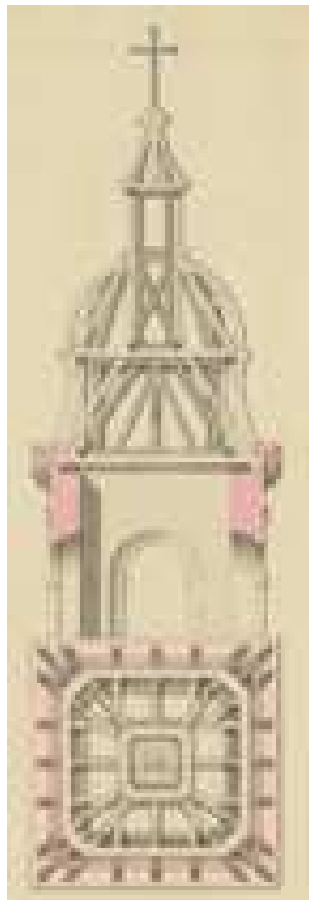
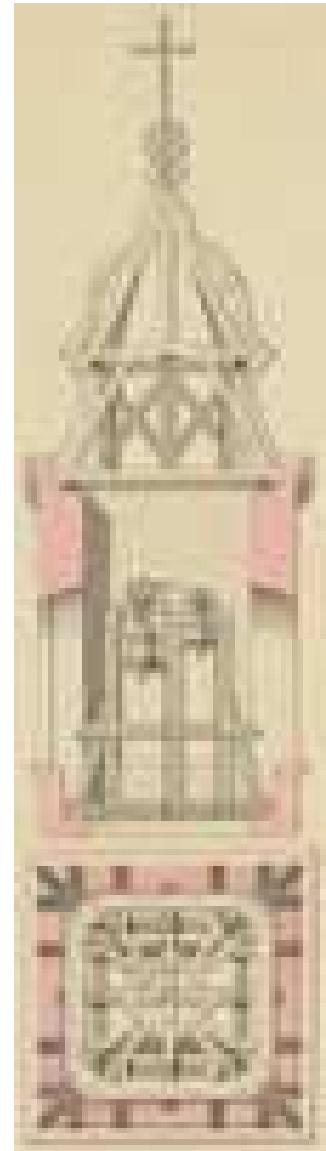
Kupolasisakok típusstervei a XVIII. századból²⁸⁰ :

A darázi katolikus templom 1819-ben készült tervén egyszerű gömbsüveg kupola sisakot láthatunk. A szegezt mintávekből álló szaruzat önmagában merev szerkezet. A központi oszlop csak a kereszt rögzítésére szolgál, s a kötőgerendákkal és a ferde dúcokkal egyszeres függesztőműként működik.

a darázi róm. kat. templom kupolasisakja²⁷⁹
(M = 1:100)

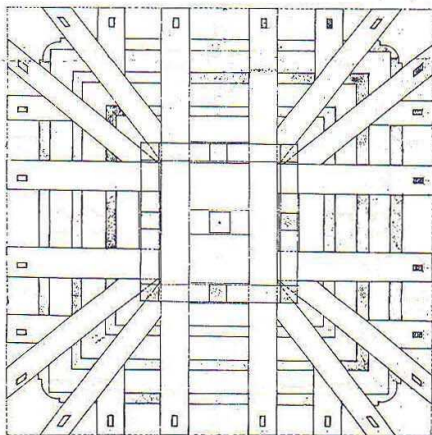
keresztmetszet a toronytetőről²⁸⁴
(M = 1:100)

A középszelemenek a sarkokon saroklapolással vannak összekötve, míg a székoszlop a szelemenekhez bélcsappal van rögzítve. A kapcsolatot keményfa szeg is rögzíti.

A vejtini református templom gúla formájú tornya tulajdonképpen egy meredek állószékes sátoztető. A torony falaira kettős sárgerenda van fektetve, s erre ül rá a két 20/23 cm méretű kötőgerenda, ill. az ezekben csapolt ugyanilyen méretű két-két csonka kötőgerenda. Mind a négy sarokban még további két átlós irányú csonka kötőgerendát találunk, s ezek mindegyikébe egy-egy fiókgerenda van bekötve. A 13/16 cm méretű szarufák a kötőgerendákba ill. a fiókgerendákba vannak csapolva.

A szarufákat középszelemen koszorú támasztja alá, s a középszelement pedig a sarkokon és közepeken is 4-4 székoszlop gyámolítja. A 18/21 cm méretű kihegyezett császárfa 7,5 méter hosszú és egy darabból készült.

A toronytetőt a kötőgerendák és a szelemenkoszorú közé épített 16/18 cm méretű András-keresztek, míg a szelemenkoszorút két 16/18 cm méretű, egymást keresztező gerenda merevíti.

csomópont (M = 1:20)²⁸⁵

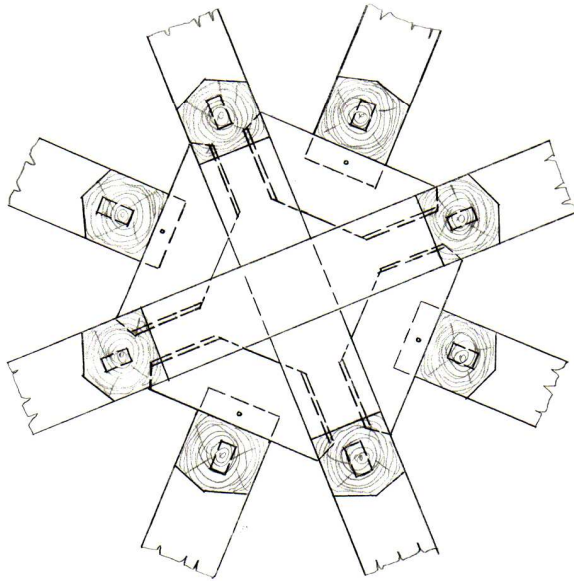
a kötőgerenda-kereszt a fiókgerendákkal és a keretváz-oszlopokkal³⁰³
(M = 1:20)

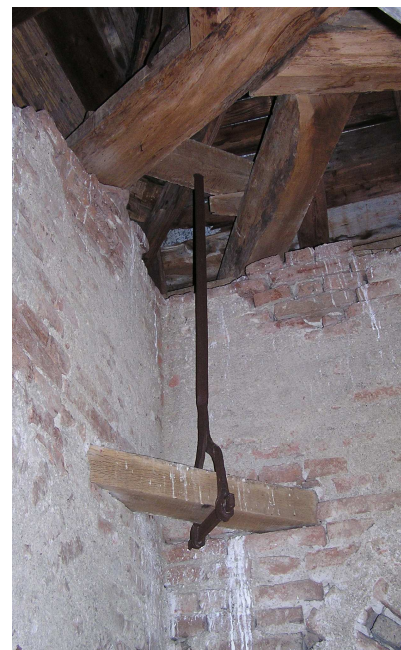
kovácsoltvas lehorgonyzó szerkezet³²²

A harang általában közvetlenül a sisak alatt van, így ebben a magasságban a toronyfalakat ablakok törik át. A toronytetőt kellő biztonsággal lehorgonyozni a négy sarokpillérben, az ablakok alatt lehet, de a befalazott lehorgonyzó gerenda nem metszhet a parapetfalba.

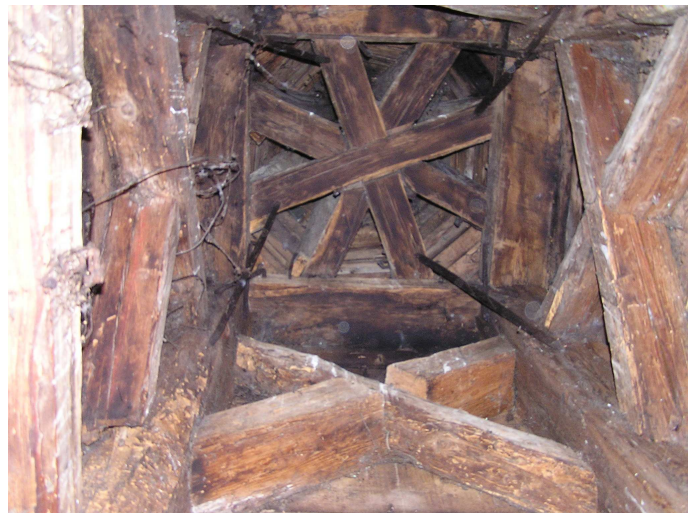
a toronytető alulnézetből³⁵¹

8.4. Hidas, az evangélikus templom tornyának felújítása : az 1793-ban épült hidasi evangélikus templom tornyát utoljára a 60-as évek közepén újították fel. A keretváz-szerkezetet megtámasztó 8 db ferde dúcból ötöt kicseréltek meglehetősen gyenge minőségű, szíjácsot és kérget is tartalmazó hazai lucfenyő gömbfára. A deszkázatot is lecserélték, az újonnan beépített deszkázat azonban hasonlóan gyenge minőségű, már a beépítés előtt fertőződött szél-deszka volt.

Sem a toronytető-szerkezetet, sem a deszkázatot faanyagvédőszerrel nem kezelték. A héjazat horganyzott acéllemez fedéssel készült. A legutóbbi felújítást követő negyven év alatt a torony-szerkezeten semmiféle felújítás, de még karbantartás sem történt. Ennek következtében a fémlemezfedés viszonylag rövid idő alatt annyira korrodálódott, hogy vízzárása gyakorlatilag megszűnt, a deszkázat minden eső-

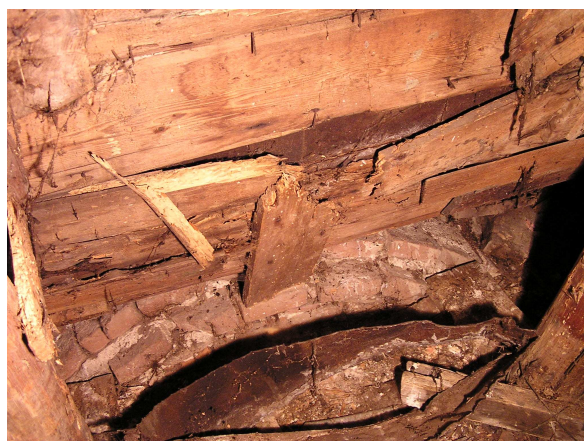
a deszkázat teljesen elkorhadt és rovarrágott is³⁵³

zés alkalmával átnedvesedik, s utána nagyon nehezen, vagy egyáltalán nem is tud kiszáradni. A magas nedvességtartalom valamint a fémlemezfedés biztosította zárt, fedett tér optimális életfeltételeket teremtett a fertőzött szél-deszkával behurcolt Dacos kopogóbogár számára, amely hihetetlen mértékben elszaporodott, s tönkretette a toronytető összes fenyő faanyagát. A deszkázat, a mintaívék, és a fenyőre cserélt ferde dúccok teljes keresztmetszetükben rovarrággottak, szilárdságukat teljesen elveszítették, további teherbírásra nem alkalmasak, felújításuk csak cserével lehetséges. (A rovarkárosítás áterjedt a templomhajó feletti födémrel egybeépített függesztő-feszítőműves fedélszékre is !)

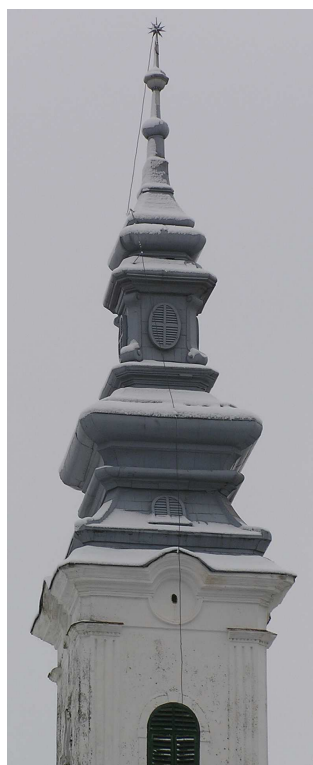
toronysisak a felújítás után³⁵⁵

A toronytető-szerkezet faanyagán semmiféle károsodást nem tapasztaltunk, az ácsszerkezet felújítása a faanyagvédőszeres kezelésen kívül más intézkedést nem igényelt. A fémlemez-fedés is csak minimális javítást igényelt, a több mint 150 éves horganylemez fedésen alig kellett valamit is cserélni. A felújítás legnagyobb költsége a torony beállványozása volt.

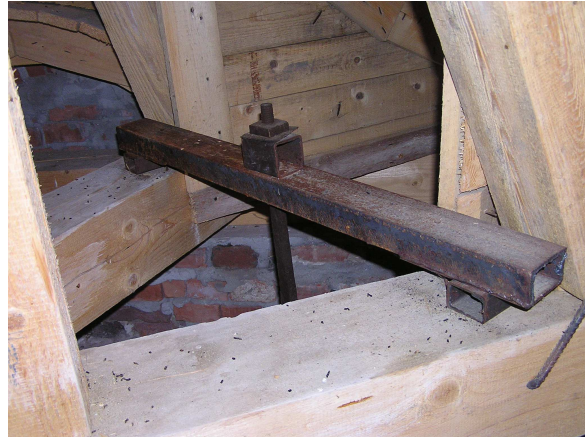
A torony falába beépítet eredeti lehorgonyzó gerendák és a lekötővasak is megmaradtak, de az anyákat csak levágni lehetett, így a kovácsoltvas szerelvények közül több is rövidebb lett, s a papucsfákat már nem érte át. Ezeken a helyeken 60x40x3 mm-es zártszelvények fogják le a kötő -, és a fiókgerendát.

az eredeti lehorgonyzó vas a zártszelvényvel³⁵⁸

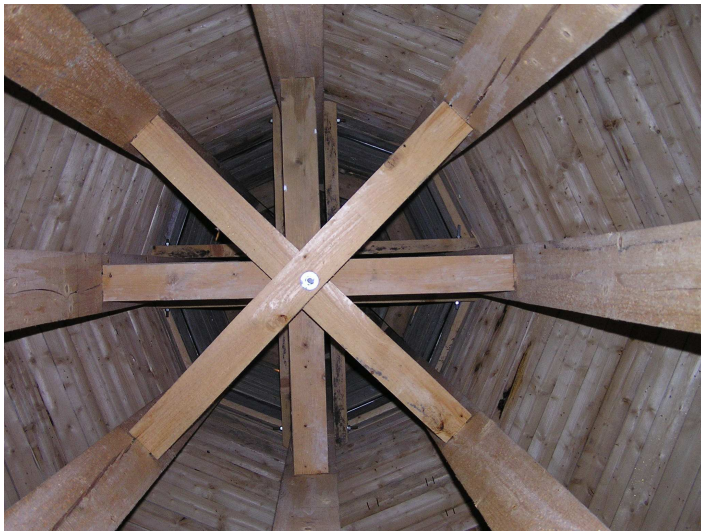
A sisak ácsszerkezete a deszkázattal és a horganylemez fedéssel együtt a templom mellett a talajszinten készült el, majd daruval emelték be a helyére és ültették a toronyra fektetett sárgenda-koszorúra.

a teljesen új toronysisak alulnézetből³⁵⁹

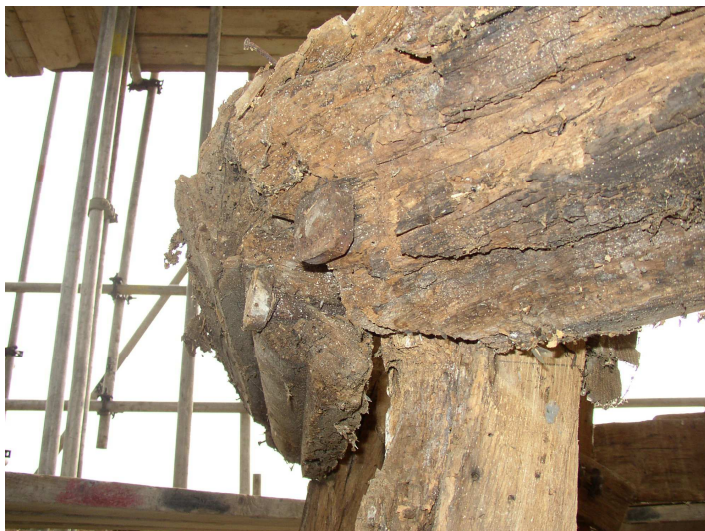
a szelemen-koszorú szinte teljesen elkorhadt³⁶⁶

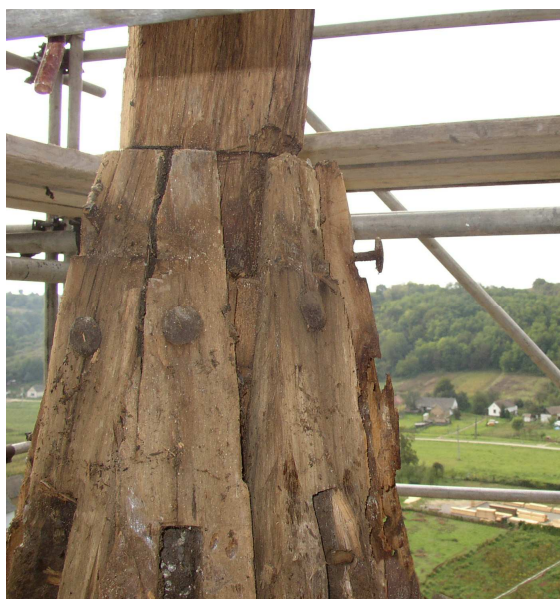
A ferde dúcok keresztmetszetei legtöbbször 5-6 cm mélyen károsodtak, a megmaradó keresztmetszetek már nem feleltek meg az igénybevételeknek (a károsodott részek lebárdolásával a ferde dúcok karcsúsága a megengedett többszöröse lett volna). A ferde dúcok csapjai a császárfaában teljesen elkorhadtak – a csaplyukban megállt a császárfaán lefolyó csapadékvíz – s a ferde dúcokat rögzítő kovácsoltvas szegek is elrozsdásodtak. A kapcsolatok kilazultak, a toronytető stabilitása bizonytalanná vált.

a császárfaát megtámasztó ferde dúcok³⁶⁷

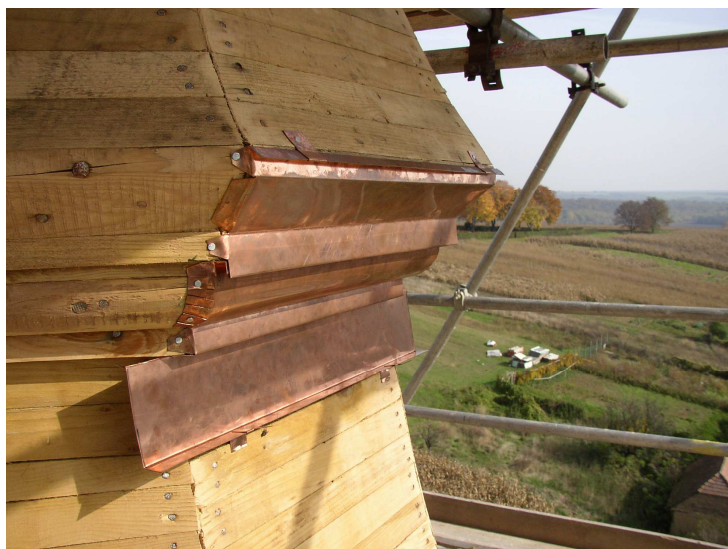
a vörösfémlemez-fedés eredetivel megegyező tagozatai³⁶⁸

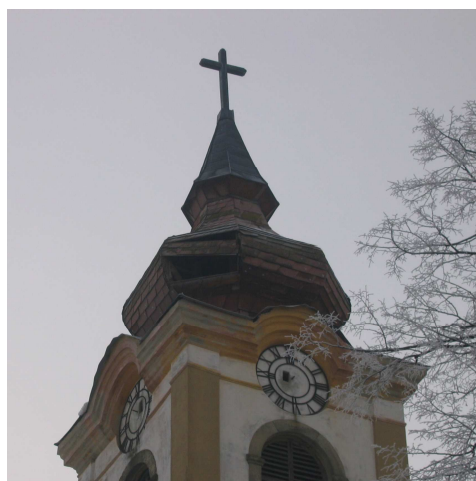
a torony héjazata több helyen hiányos³⁷¹

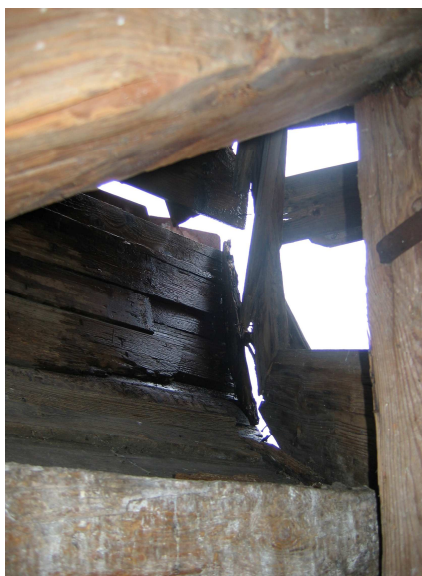
a deszkázat a beázások helyein teljesen elkorhadt³⁷²

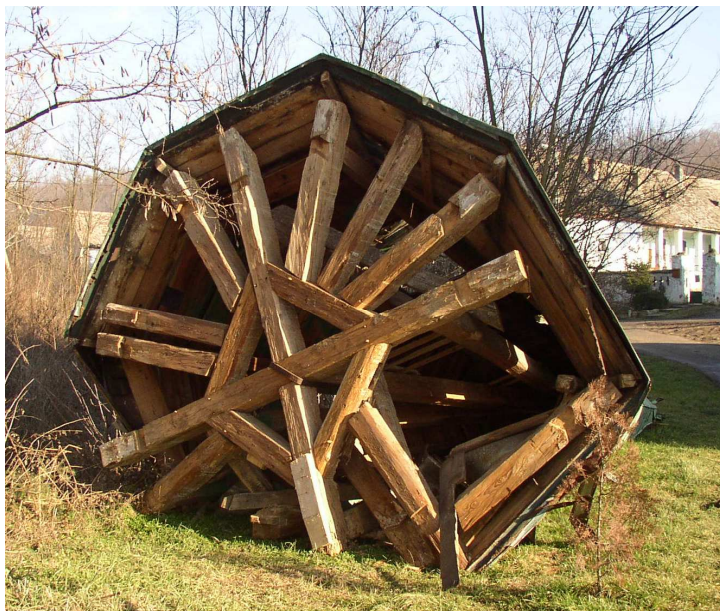
sisak a földetérés helyszínén³⁷³

A nem túl magas, ferde dúcokkal merevített császárzás sisak nem volt lehorgonyozva, a kötőgerendák és a fiókgerendák a nyolcszögletű toronyra ültetett sárgerenda-koszorúhoz voltak rögzítve. A földetéréskor a sisak több szerkezeti eleme eltört, a kapcsolatok nagy része tönkrement.

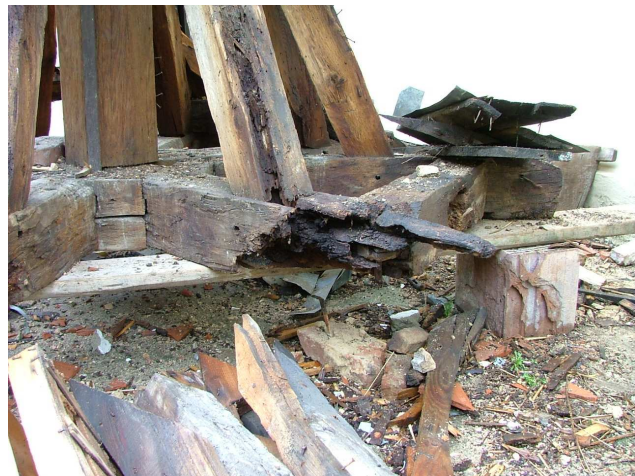
a fiókgerenda teljesen elkorhadt³⁷⁸

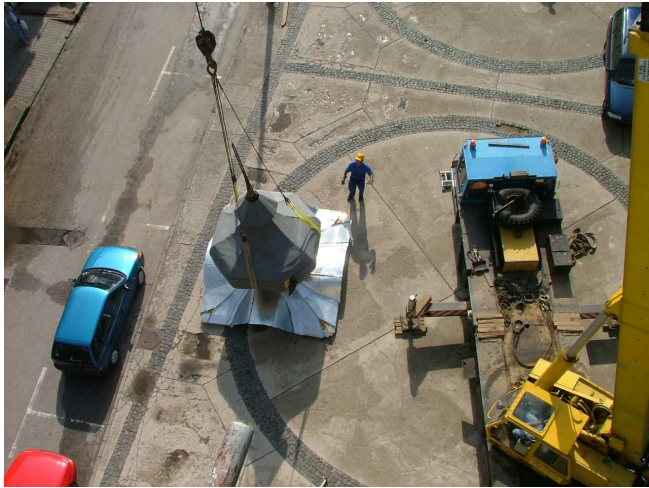
a toronysisak a beemelés előtt³⁸⁰

Ha a sisakot a terepszinten szerelik össze, a sárgerenda-koszorút előre rászzerelik a kötőgerenda-keresztre, hogy annak beemelés közbeni merevségét biztosítsák. Ahhoz hogy a sisakot rögzíteni, ill. lehorgonyozni lehessen, pontosan kell illeszkednie a torony fogadószerkezetéhez, ami a fentiek miatt nem a sárgerenda, hanem a falegyen. A sisak ácsszerkezete és a falazott torony pontos illeszkedését csak a falegyenről készített pontos méretfelvétel alapján lehet tervezni. A torony párkányvonalába épített órák miatt ez sokszor igen bonyolult, hiszen a toronyórák feletti teherhárító boltövek követik a többszörösen összetett párkányok vonalvezetését, és az órák elhelyezésére szolgáló áttörések a falban legtöbbször belülről kifelé szélesednek is, így a boltövek is több különböző nyílású és ívmagasságú szegmens -, vagy félkörívből adódnak össze.

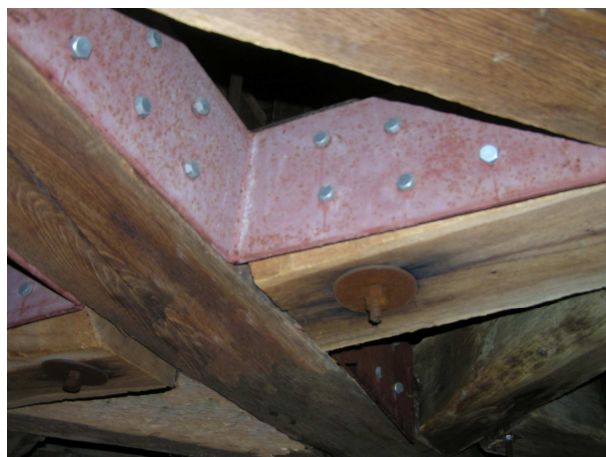
a kötőgerenda-kereszt megerősítése³⁸³

A csomópont megerősítésére 4 db 5 mm vastag acéllemezről hajlított L-szelvényt építettünk be, melyeket a kötőgerenda-kereszthez Ø 10 mm-es hatlapfejű facsavarokkal rögzítettünk. A csomópont-hoz a fiókváltó gerendáktól nehéz volt hozzáférni, átmenőcsavaros kapcsolat kialakítására a helyszűke miatt nem volt lehetőség. A legkülső facsavarokat nem is lehetett teljes hosszában előfűrni, így némelyiket a kétszáz éves tölgygerendába nem is tudták teljes hosszában behajtani.

A 24/23 cm méretű tölgy gerendákból ácsolt kötőgerenda-kereszt közepén, a keresztlapolásnál megrogyott s ezzel együtt a sisak szemmel láthatóan pár fokot kimozdult a függőlegesből. A keretváz mind a nyolc oszlopa fiókgerendára támaszkodik, de a fiókgerendák az oszlopok terheinek nagy részét a fiókváltó gerendák által a kötőgerenda-keresztre hárítják, aminek a lapolásnál lévő fél keresztmetszete az egész toronytető-szerkezet leggyengébb pontja.

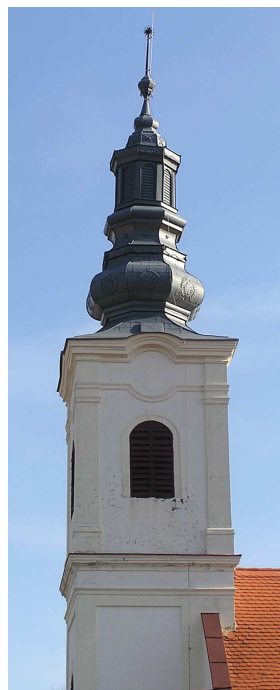
az új sisak szemmel láthatóan ferde maradt³⁸⁶

A sisak ácsszerkezetének felújítása – tekintve hogy csak egyetlen fiókgerendát kellett cserélni – a torony beállványozásával történt. A templom sűrűn beépített, meredek hegyoldalban helyezkedik el, déli és keleti oldalán is keskeny úttal határos, daruzni emiatt sem lehetett volna. A tervek szerint a kötőgerenda-keresztet hidraulikus emelővel kellett volna a deszkázat és a fémlemezfedés eltávolítása után az eredeti helyzetébe visszaemelni, és ebben a helyzetében az acél szerelvényekkel rögzíteni. Az emeléshez a torony belsejében egy kellően merev állványt kellett volna építeni, amit a kivitelező nem tett meg, helyette a harangok bakállványára egy egyszerű gerendázatot fektetett, és erről próbálta a kötőgerenda-keresztet az egész ácsszerkezettel együtt megemelni. Természetesen a bakállványon a kötőgerenda emelkedéséhez képest jóval nagyobb alakváltozások keletkeztek, s a sisakot nem sikerült eredeti helyzetébe visszaállítani. A sisak a felújítás után is, igaz a korábbinál kisebb mértékben, de ferde maradt.

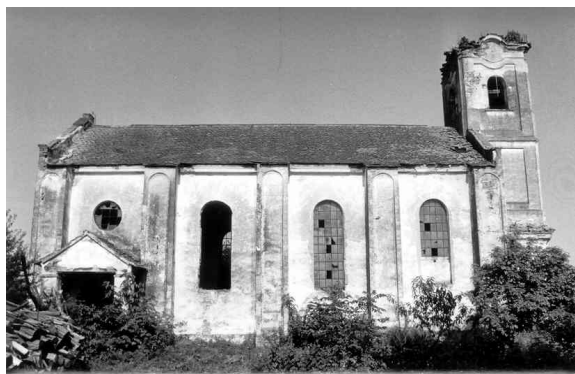
a háborús sérülések a templomon és a toronyon³⁸⁷

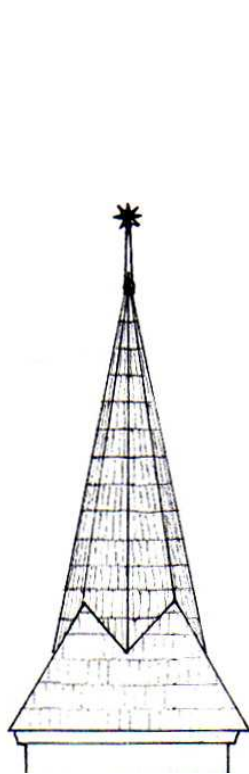
zsindelyfedés³⁸⁸ 1813-41. bádofedés³⁸⁹ 1841-72. keresztmetszet az 1945-ben készült provizórikus sisakkal³⁹⁰
 (M = 1:100) (M = 1:100) (M = 1:100)

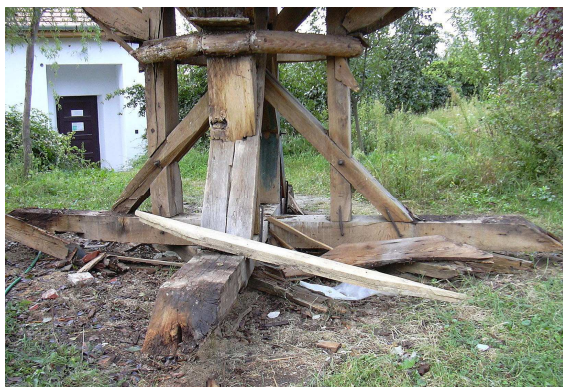
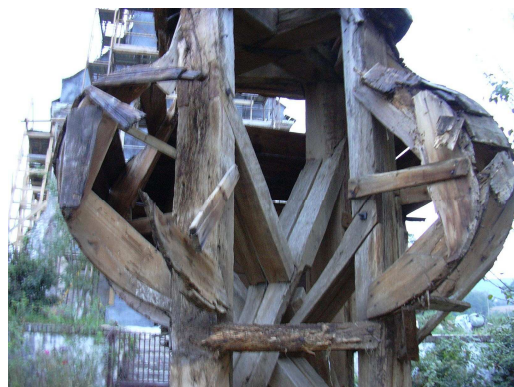
A templom toronyszerkezete a fedélszéssel együtt teljesen tönkrement, a torony szerkezeti elemeinek több mint 80 %-a annyira elkorhadt, hogy a faanyag szilárdságát teljesen elveszítette, további teherbírásra alkalmatlanná vált. A toronysisakot daruval leemelték, és ez alapján (M=1:1-es makett) teljesen új toronytető-szerkezet és teljesen új horganylemezfedés készült az eredetivel megegyező kivitelben (eredeti keresztmetszetekkel, eredeti kapcsolatokkal).

a sisak teljesen tönkrement fedélszerkezete³⁹⁵
 (András-keresztekkel merevített többszintes toronysisak szerkezet)

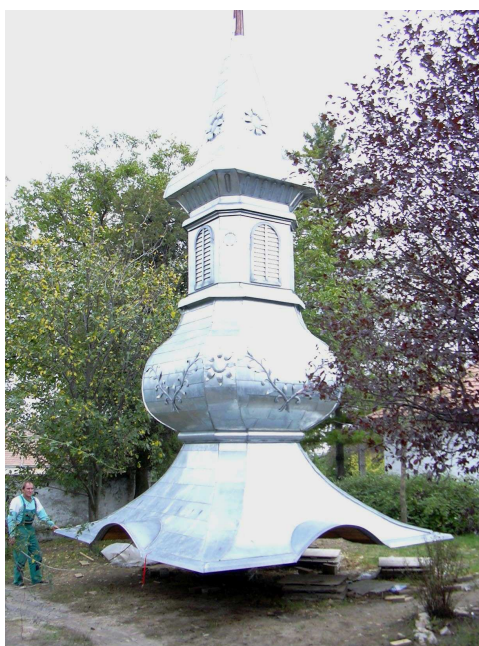
az új sisak beemelés előtt³⁹⁷

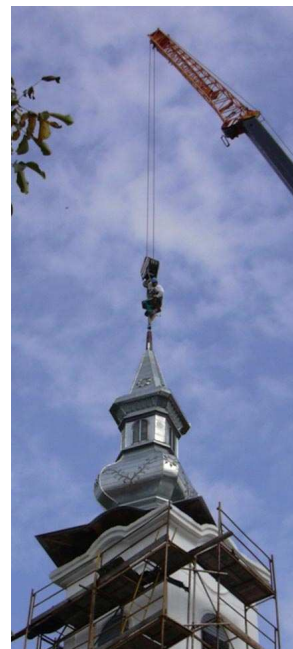
és beemelés közben³⁹⁸
